# 四川林业中心医院 环境保护验收监测报告

建设单位：四川省林业中心医院

编制单位：成都立臻环保科技有限公司

2021年12月

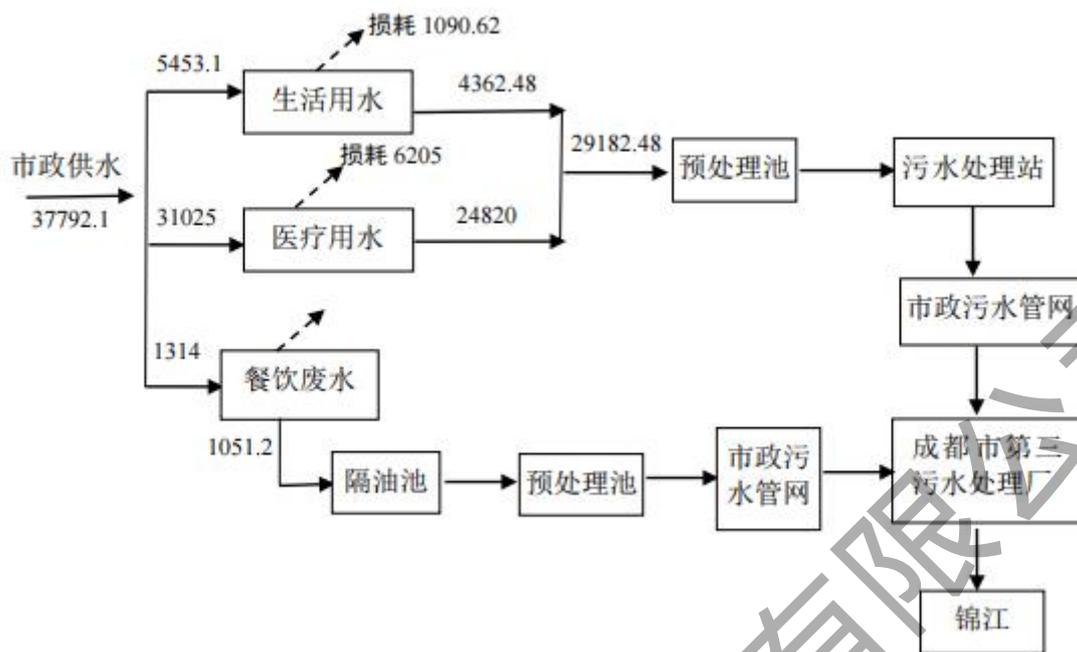
图 3-1 项目水平衡图（单位： $\text{m}^3/\text{d}$ ）

由上表可知，项目最大用水量约为103.54t/d，即37792.1t/a；最大排水量为 82.832t/d，即30233.68t/a。

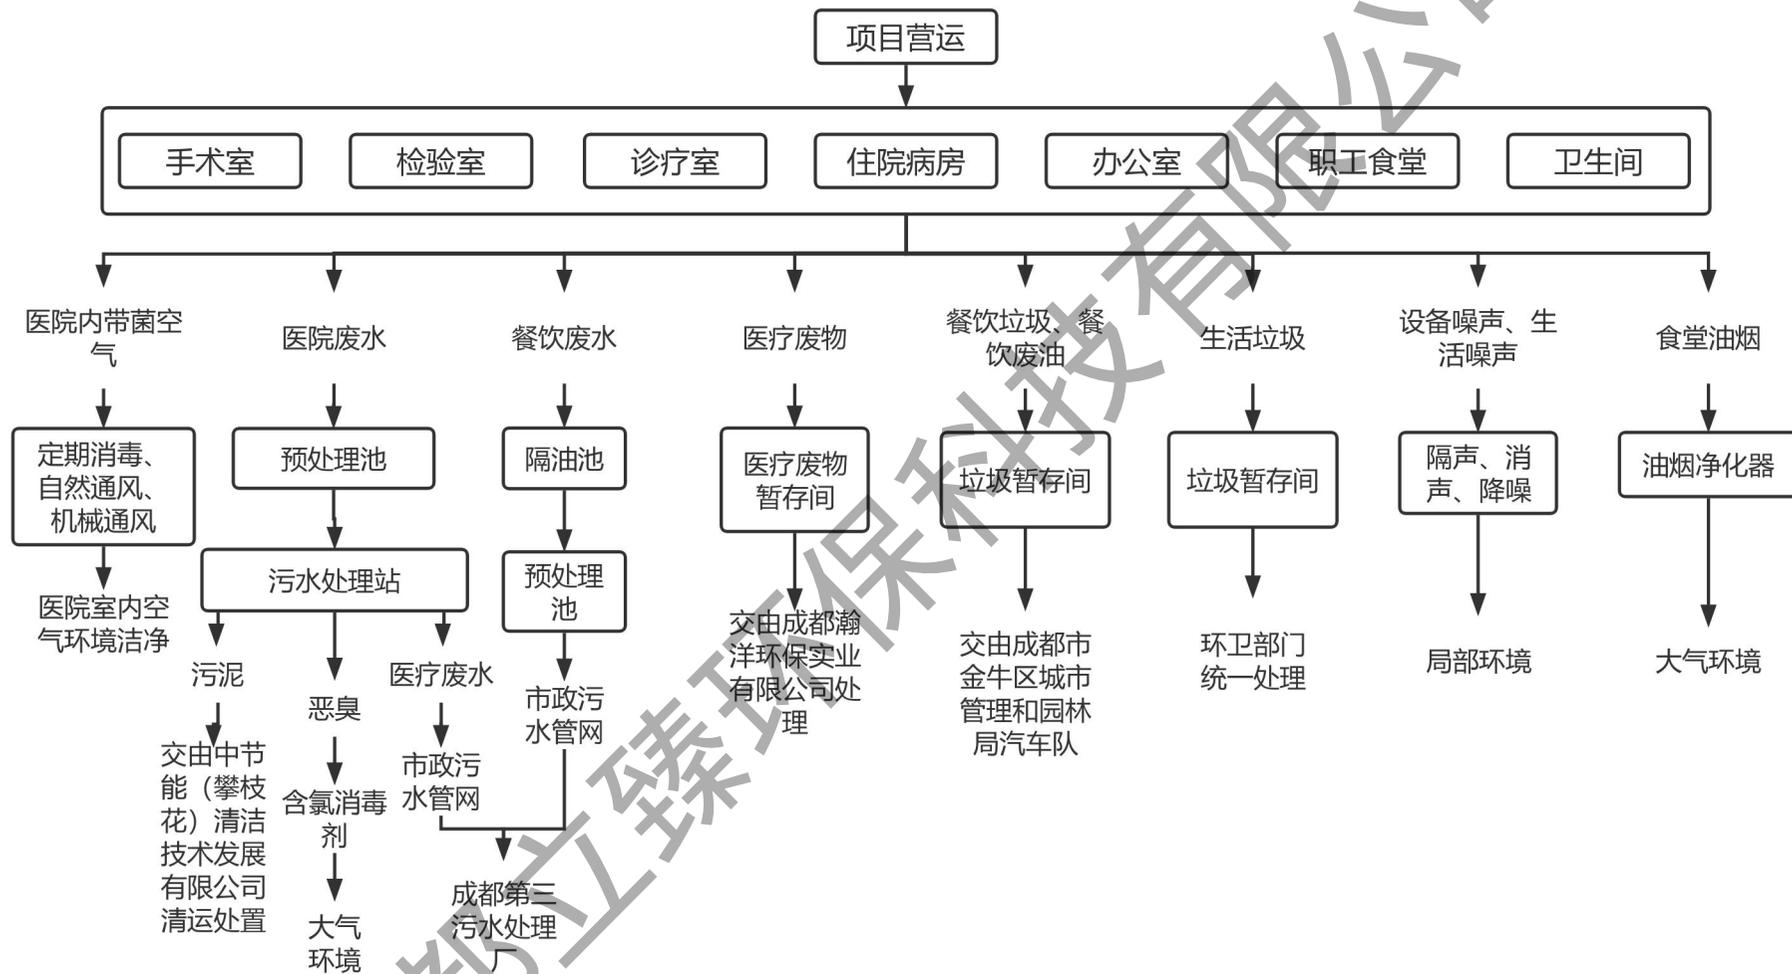
图 3-2 项目运营期工艺流程及产污位置图

本项目为综合医院，不设传染病科，不设中药煎药房，不设洗浆房；项目内的肿瘤科仅提供药物治疗，不提供放疗、化疗；若病人需要放疗，则建设单位将病人送至合作单位（416医院）进行治疗，若病人需要化疗，则建设单位将病人送至合作单位（363医院）进行治疗。项目的感染诊断室是按照市卫计委、市疾控中心的要求设立，平时不开放，当感染性群体爆发时才启用，一旦确诊为传染病立即送至传染病医院，不再本项目内停留超过24小时；感染诊断室、肿瘤科室内空气均采用紫外线、动态消毒机消毒，地面采用84消毒液消毒。

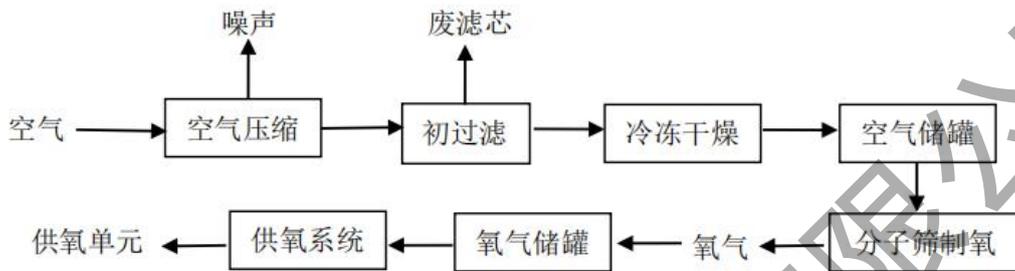
图3-3 制氧工艺流程图

本项目设置制氧站，为整个院区供氧，制氧站位于住院部楼顶平台。制氧系统采用经国家认证的整机全进口吸附式制氧机组，PSA制氧机采用PSA（变压吸附式制氧）先进技术，利用分子筛压力转换吸附方式，清除空气中的氮气和其它物质，以高纯度（93%±3）的氧气供医疗使用。制氧站峰值供应量30m<sup>3</sup>/h，同时配置10瓶备用氧气钢瓶，作为应急供氧，每瓶13kg。制氧站由PSA制氧机、高效能空气压缩机、冷却干燥过滤系统及细菌过滤器、氧气浓度显示仪等组成。制氧站产生的主要污染物为噪声、废滤芯。具体制氧工艺流程详见下图。

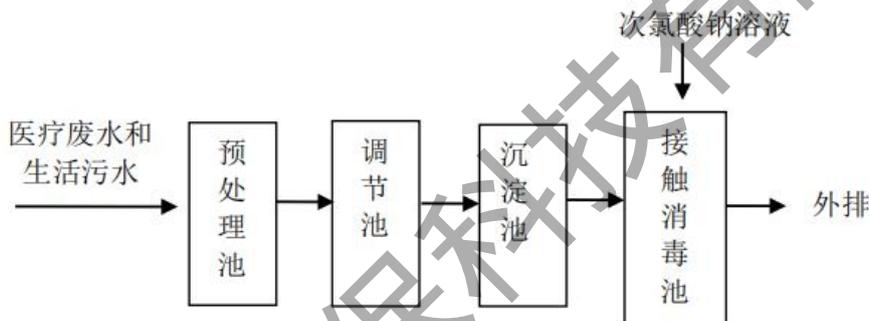
图4-2 医疗废水处理工艺流程图

项目建设单位已委托有专业资质的单位根据《医院污水处理技术指南》（环发[2003]197号）、《医院污水处理工程技术规范》（HJ2029-2013）以及《医疗机构水污染物排放标准》（GB18466-2005）中的相关要求设计并安装污水处理站，该污水处理站为一体化处理设施，处理工艺具体为：“预处理+一级强化处理+消毒工艺”，污水处理方案工艺流程如下：

**预处理池：**去除污水中的固体污染物，调节水质水量和合理消纳粪便，利于后续处理。

**调节池：**均化水质和水量。调节池采用封闭结构，设排风口，防沉淀措施采用上下搅拌方式。调节池产生污泥定期清淘，与污水处理其它单元产生污泥一同处理。

**沉淀池：**通过沉淀去除携带病毒、病菌的颗粒Z物，提高消毒效果并降低消毒剂的用量，在这一过程中产生的污泥定期清淘，与污水处理其它单元产生污泥一同处理。

**接触消毒池：**接触消毒，要求设置自动投药装置投加消毒剂。本项目采用次氯酸钠进行消毒。接触消毒池作用就是保证污水与消毒剂充分接触，不出现短流和死角，杀死病原菌和病毒，消毒接触时间为1小时。

医疗废水和生活污水经预处理池内进行初步的隔渣沉淀、初步厌氧降解有机物，去除污水中的固体污物，调节水质水量和合理消纳粪便，利于后续处理，然后进入沉淀过滤池内沉淀（过滤）去除携带病毒、病菌的颗粒物，提高消毒效果并降低消毒剂的用量，从而避免消毒剂用量过大对环境产生的不良影响。沉淀池出水进入接触消毒池进行消毒，接触消毒池出水进入清水池。

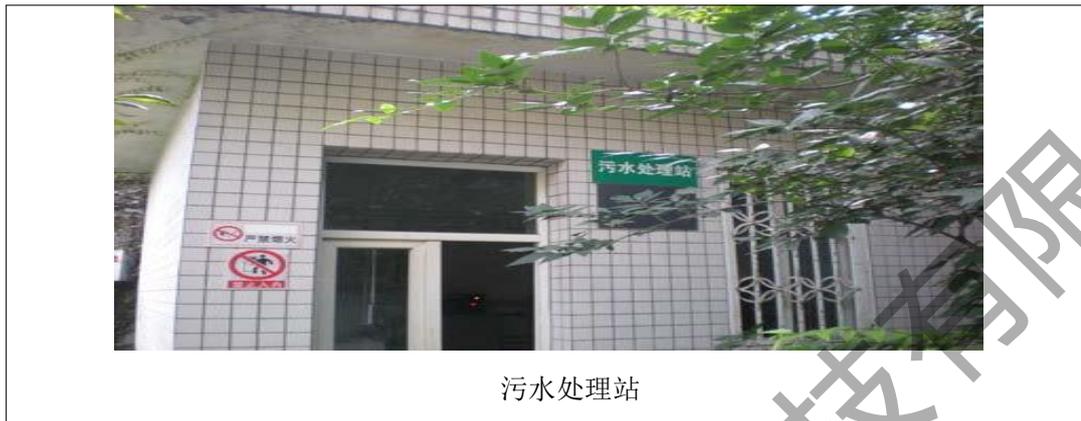
职工食堂东侧空地地下设有1座容积为15m<sup>3</sup>的隔油池和1座容积为20m<sup>3</sup>的预处理池。项目产生的餐饮废水经隔油池处理后进入预处理池处理达到《污水排入城镇下水道水质标准》(CJ343-2010)中表1标准后排入市政污水管网；最终所有废水均进入成都市第三污水处理厂处理后排入锦江。

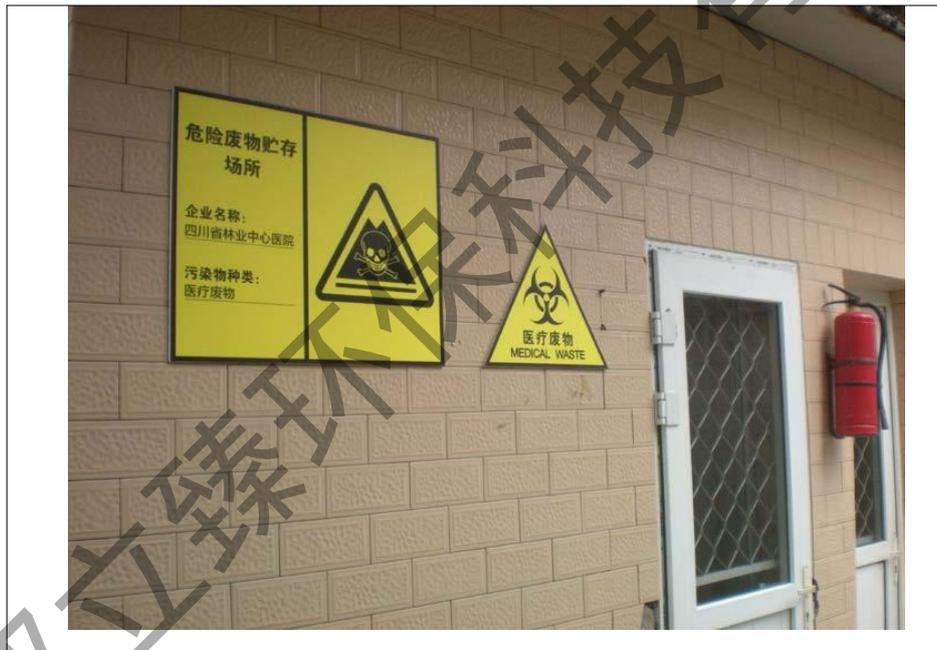
医疗废物暂存间照片如下：

e、建设单位已建立医疗废物暂时贮存设施、设备，未露天存放医疗废物。

f、建设单位设立的医疗废物暂时贮存设施、设备可达到以下要求：

④地面和1.0米高的墙裙须已防渗处理，易于清洁和消毒，医疗废物暂存间地面设置地漏；

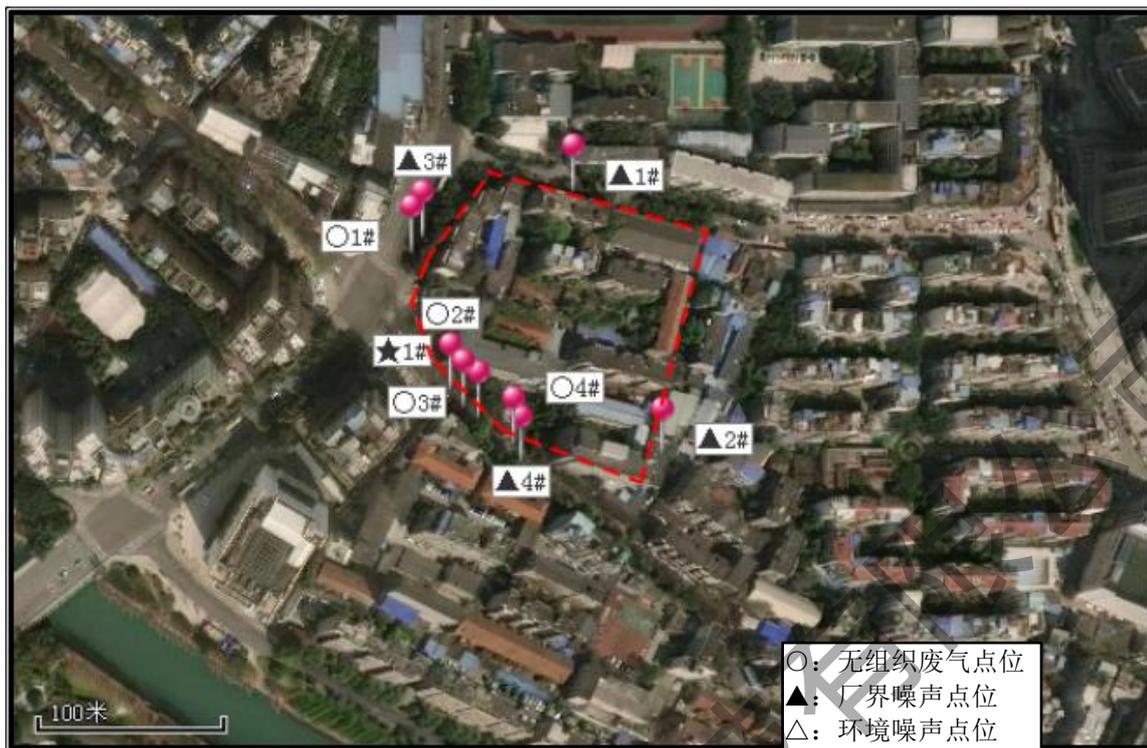
图7-1 监测点位示意图

序号	检测类别	检测点位	样品编号	检测项目	检测频次
1	无组织废气	1#厂界西侧	TY/1202K88-FQW-1-1-1~4	氨、硫化氢、氯气	共3项。检测2天，每天4次。
			TY/1203K88-FQW-1-2-1~4		
		2#厂界西南侧	TY/1202K88-FQW-2-1-1~4		
			TY/1203K88-FQW-2-2-1~4		
		3#厂界西南侧	TY/1202K88-FQW-3-1-1~4		
			TY/1203K88-FQW-3-2-1~4		
		4#厂界南侧	TY/1202K88-FQW-4-1-1~4		
			TY/1203K88-FQW-4-2-1~4		
2	废水	1#污水处理站排口	TY/1202K88-FS-1-1-1~4	pH、悬浮物、化学需氧量、五日生化需氧量、氨氮、总磷、动植物油、阴离子表面活性剂、总氯、粪大肠菌群	共10项。检测2天，每天4次。
			TY/1203K88-FS-1-2-1~4		
3	噪声	1#项目北侧原林业医院的宿舍区外1m处	/	环境质量噪声	共1项。检测2天，每天昼、夜各1次。
		2#项目东侧白马二巷居民楼外1m处	/		
		3#项目西侧厂界1m处	/	工业企业厂界环境噪声	共1项。检测2天，每天昼、夜各1次。
		4#项目南侧厂界1m处	/
